SCHOELLER-WOHNANLAGE

Landschaftspflegerischer Fachbeitrag zum Bebauungsplan Niederzier C 29 „Schoeller Wohnanlage“

***als Ergänzung zum
Umweltbericht zum Bebauungsplan Nr. C 26 „Selhausener Driesch“***

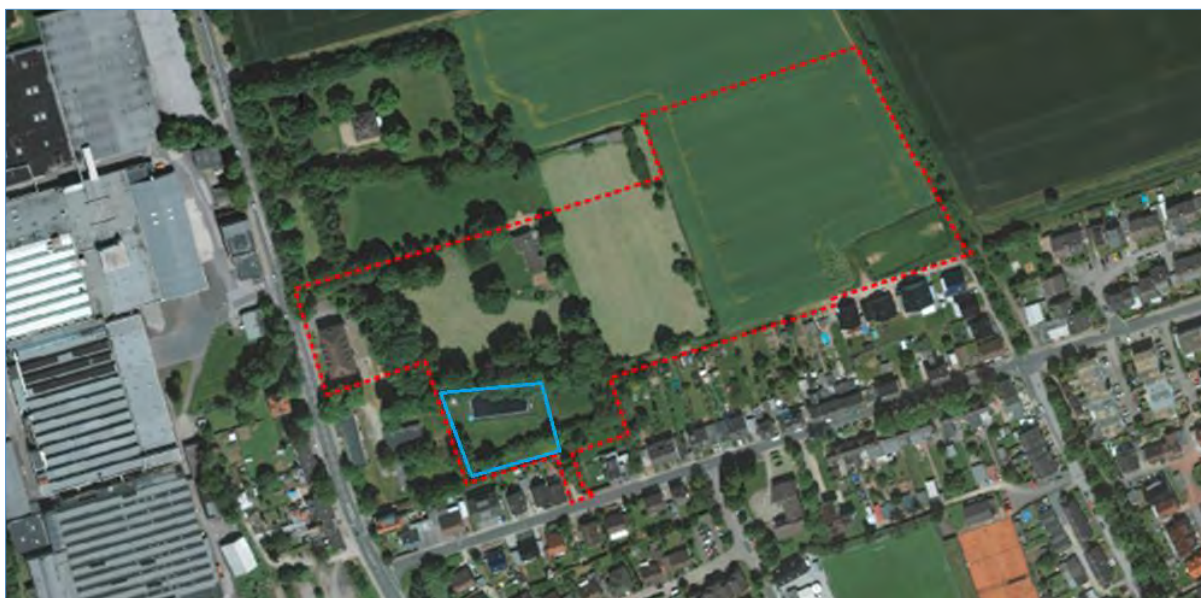
Abb. 1: Plangebiet mit der Abgrenzung des Geltungsbereiches des B-Planes Nr. C 26 „Selhausener Driesch“ (rot) und der Geltungsbereich des aktuellen B-Plans C 29 „Schoeller „Wohnanlage“ (blau). Der Netto-Markt, der unten links im Bild liegen müsste, war bei Erstellung des Bildes noch nicht gebaut. Abbildung unmaßstäblich, Planungsgrundlage: Bezirksregierung Köln, Abt. GEObasis, NRW, 2014.

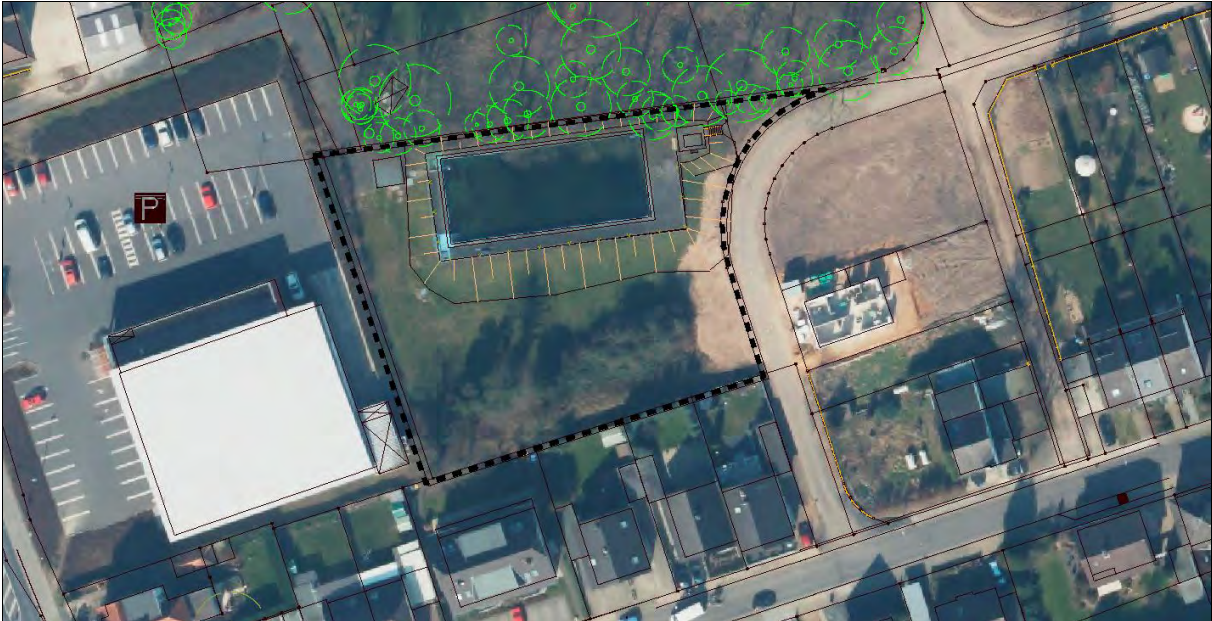
Abb. 2: Der Geltungsbereich des aktuellen Bebauungsplanes Niederzier Nr. C 29 „Schoeller Wohnanlage“. Planungsgrundlage: Bezirksregierung Köln, Abt. GEObasis, NRW, 2018.

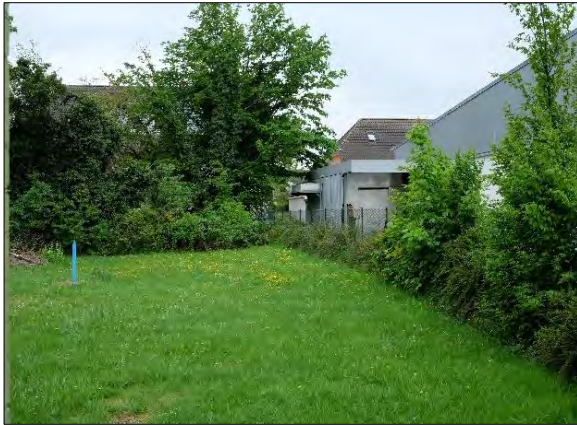
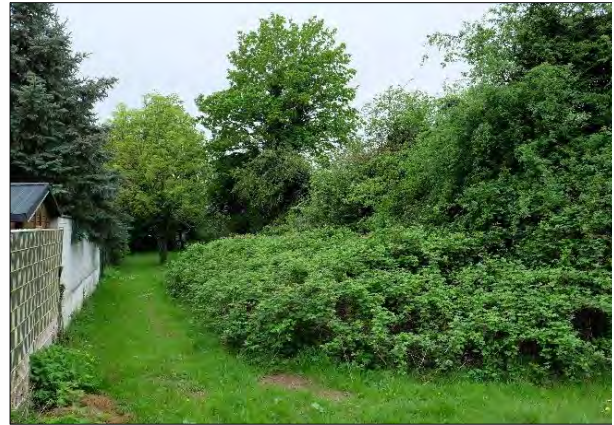
Fotos 1 und 2: Linkes Foto: Der Blick in Richtung Süden. Rechts im Bild liegt der Nettomarkt. Auf dem rechten Foto erkennt man das Brombeergebüsch und die Baumhecke (Biotop-Nr. 5).

4	4.5	<i>Bodendecker.</i> Zwischen dem Nettomarkt und dem beplanten Grundstück erstreckt sich ein „Grünstreifen“ der auf dem Nettogrundstück gepflanzt wurde, aber stark in das Schoeller-Grundstück hineinragt. Dieser Grünstreifen besteht überwiegend aus Bodendecker; nur im Eingangsbereich des Schoeller-Grundstückes wachsen junge, einheimische Gehölze (Foto-Nr. 1 und 6).
5	7.2	<i>Hecke, Gehölzstreifen, Gebüsch mit lebensraumtypischen Gehölzanteilen ≥ 50%.</i> Ein Gehölzstreifen mit seinen Weißdorn- und Spitzahorngehölzen steht im Süden des Geländes (Foto-Nr. 3). Nur der schmale, grasbewachsene Weg grenzt ihn von den Rückseiten der Häuser der Stammelner Str. ab. Teilweise wird er von Efeu durchzogen. Auf der Rückseite, zu dem Weg hin, schließt sich ein ausgeprägtes Brombeergebüsch an (Foto-Nr. 2).

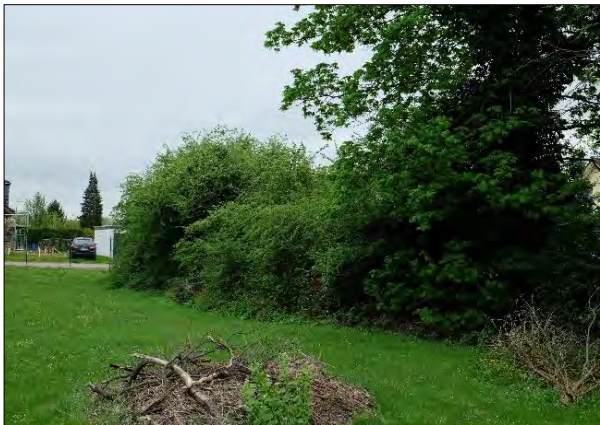
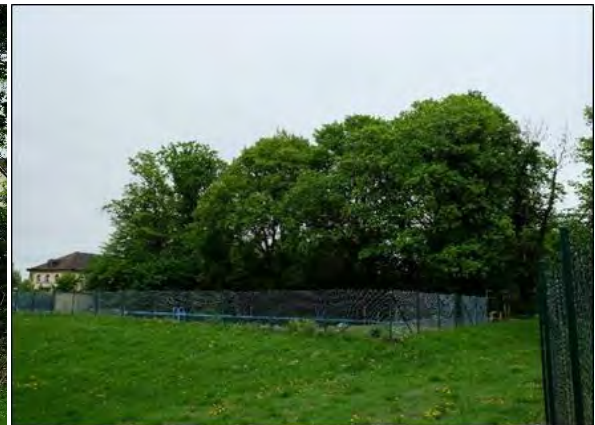
Fotos 3 und 4: Linkes Foto: Die Baumhecke vom Feuerlöschteich betrachtet. Rechtes Foto: Der Feuerlöschteich und die ausgeprägte Baumhecke (Biotop-Nr. 6) im Grenzgebiet zum Nettomarkt hin.

6	7.2/ 7.4	<p><i>Hecke, Gehölzstreifen, Gebüsch mit lebensraumtypischen Gehölzanteilen $\geq 50\%$.</i></p> <p>Im Norden des Geländes unmittelbar hinter dem Schwimmbad und im Grenzbereich des Nachbargrundstückes gelegen, erstreckt sich in west-östlicher Richtung ein Gehölz, welches aus Bäumen unterschiedlicher Altersklassen besteht (Foto-Nr. 4 und 5).</p> <p>Zu den bestandsbildenden Arten zählen: Rotbuche (<i>Fagus sylvatica</i>), Walnuss (<i>Juglans regia</i>), Bergahorn (<i>Acer pseudoplatanus</i>), Winterlinde (<i>Tilia cordata</i>), Rosskastanie (<i>Aesculus spec.</i>) sowie Liguster (<i>Ligustrum vulgare</i>), Weißdorn (<i>Crataegus spec.</i>) und Schwarzer Holunder (<i>Sambucus nigra</i>).</p> <p>Aufgrund ihres Alters und ihrer Ausprägung sind einige (Solitär-)Bäume im Untersuchungsraum von hoher Bedeutung; nicht nur aus Gründen des Artenschutzes, sondern auch als landschaftsprägende Strukturelemente. Ebenfalls aus Artenschutzgründen hoch bedeutsam sind Höhlenbäume. Eine Anhäufung dieser Höhlenbäume befindet sich zwischen Schwimmbad und der neu anzulegenden Zufahrtsstraße.</p>

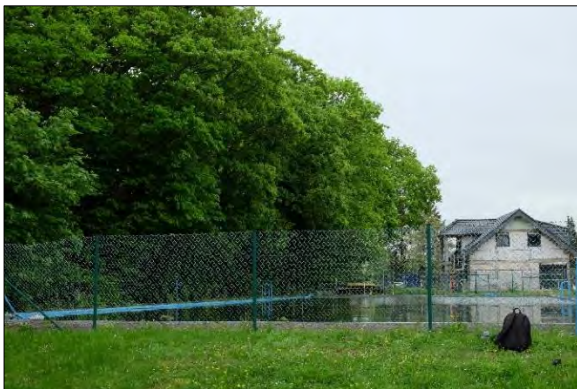
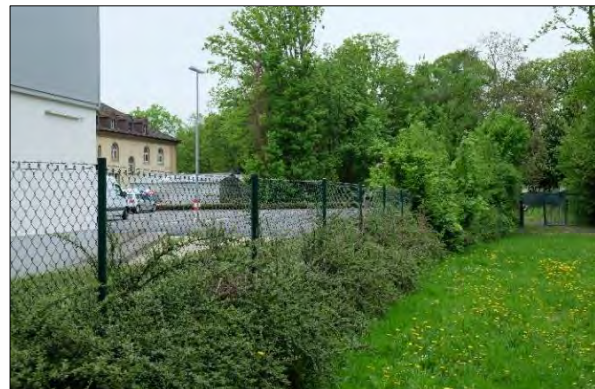
Fotos 5 und 6: Linkes Foto: Das ehemalige Schwimmbad, nunmehr Feuerlöschteich sowie die Baumhecke (Biotop-Nr. 6). Rechtes Foto: Der Grünstreifen, der überwiegend aus Bodendeckern besteht und auf dem Grundstück des Nettomarktes gepflanzt wurde, ragt bis in das Schoeller-Grundstück hinein.

7	7.3	<p><i>Baumreihe, Baumgruppe, Alleen mit lebensraumtypischen Arten $\leq 50\%$.</i></p> <p>Junge Nadelbäume stocken im Südwesten an der Grenze zum Nettomarkt.</p>
8	9.1	<p><i>Teich, naturfern (Ehem. Schwimmbad und jetziger Feuerlöschteich)</i></p> <p>Sein Wert liegt in der Nutzung als Amphibiengewässer (Foto-Nr. 5).</p>

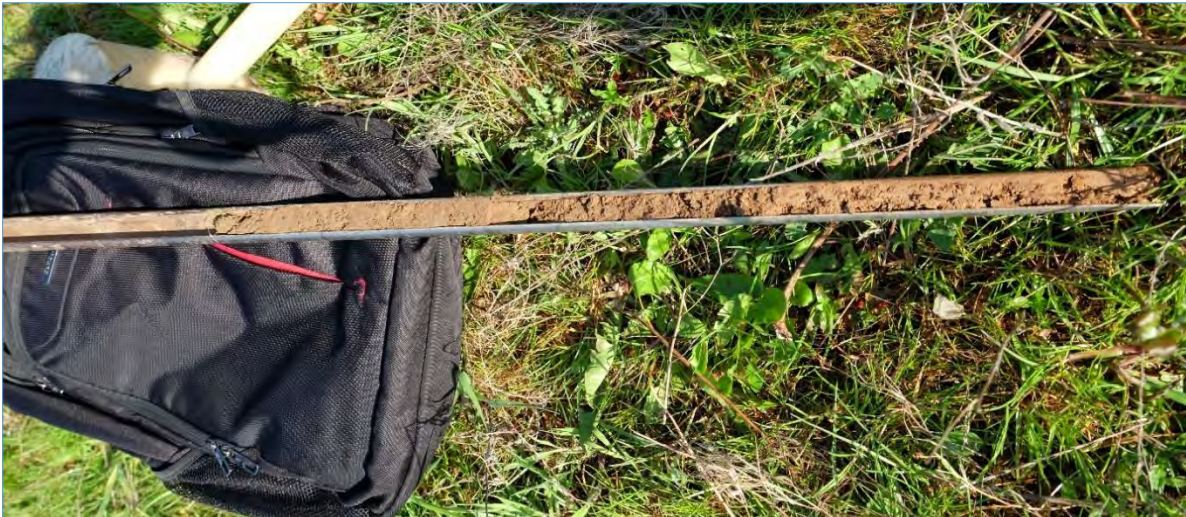
Fotos 7: Bodenprofilnahme mittels Pürckhauer-Bohrstock für Mineralböden durch den Autor.

Um die Praxistauglichkeit des Standortes zu prüfen, entnahm der Autor an verschiedenen Stellen des geplanten Amphibiengewässers mit einem Pürckhauer-Bohrstock für Mineralböden (L=1m) mehrere Bodenprofile.

Die Bodenprofile im Bereich des geplanten Gewässers ergaben einen Verbraunungshorizont über holozäne Bachablagerungen.* Hinweise auf einen aktuell hochanstehenden Grundwasserspiegel gab es nicht.
