Landschaftspflegerischer Begleitplan zum Bebauungsplan Niederzier Nr. C 29 "Wohnanlage-Schoeller"

Karte 1: Bestands- und Konfliktplan

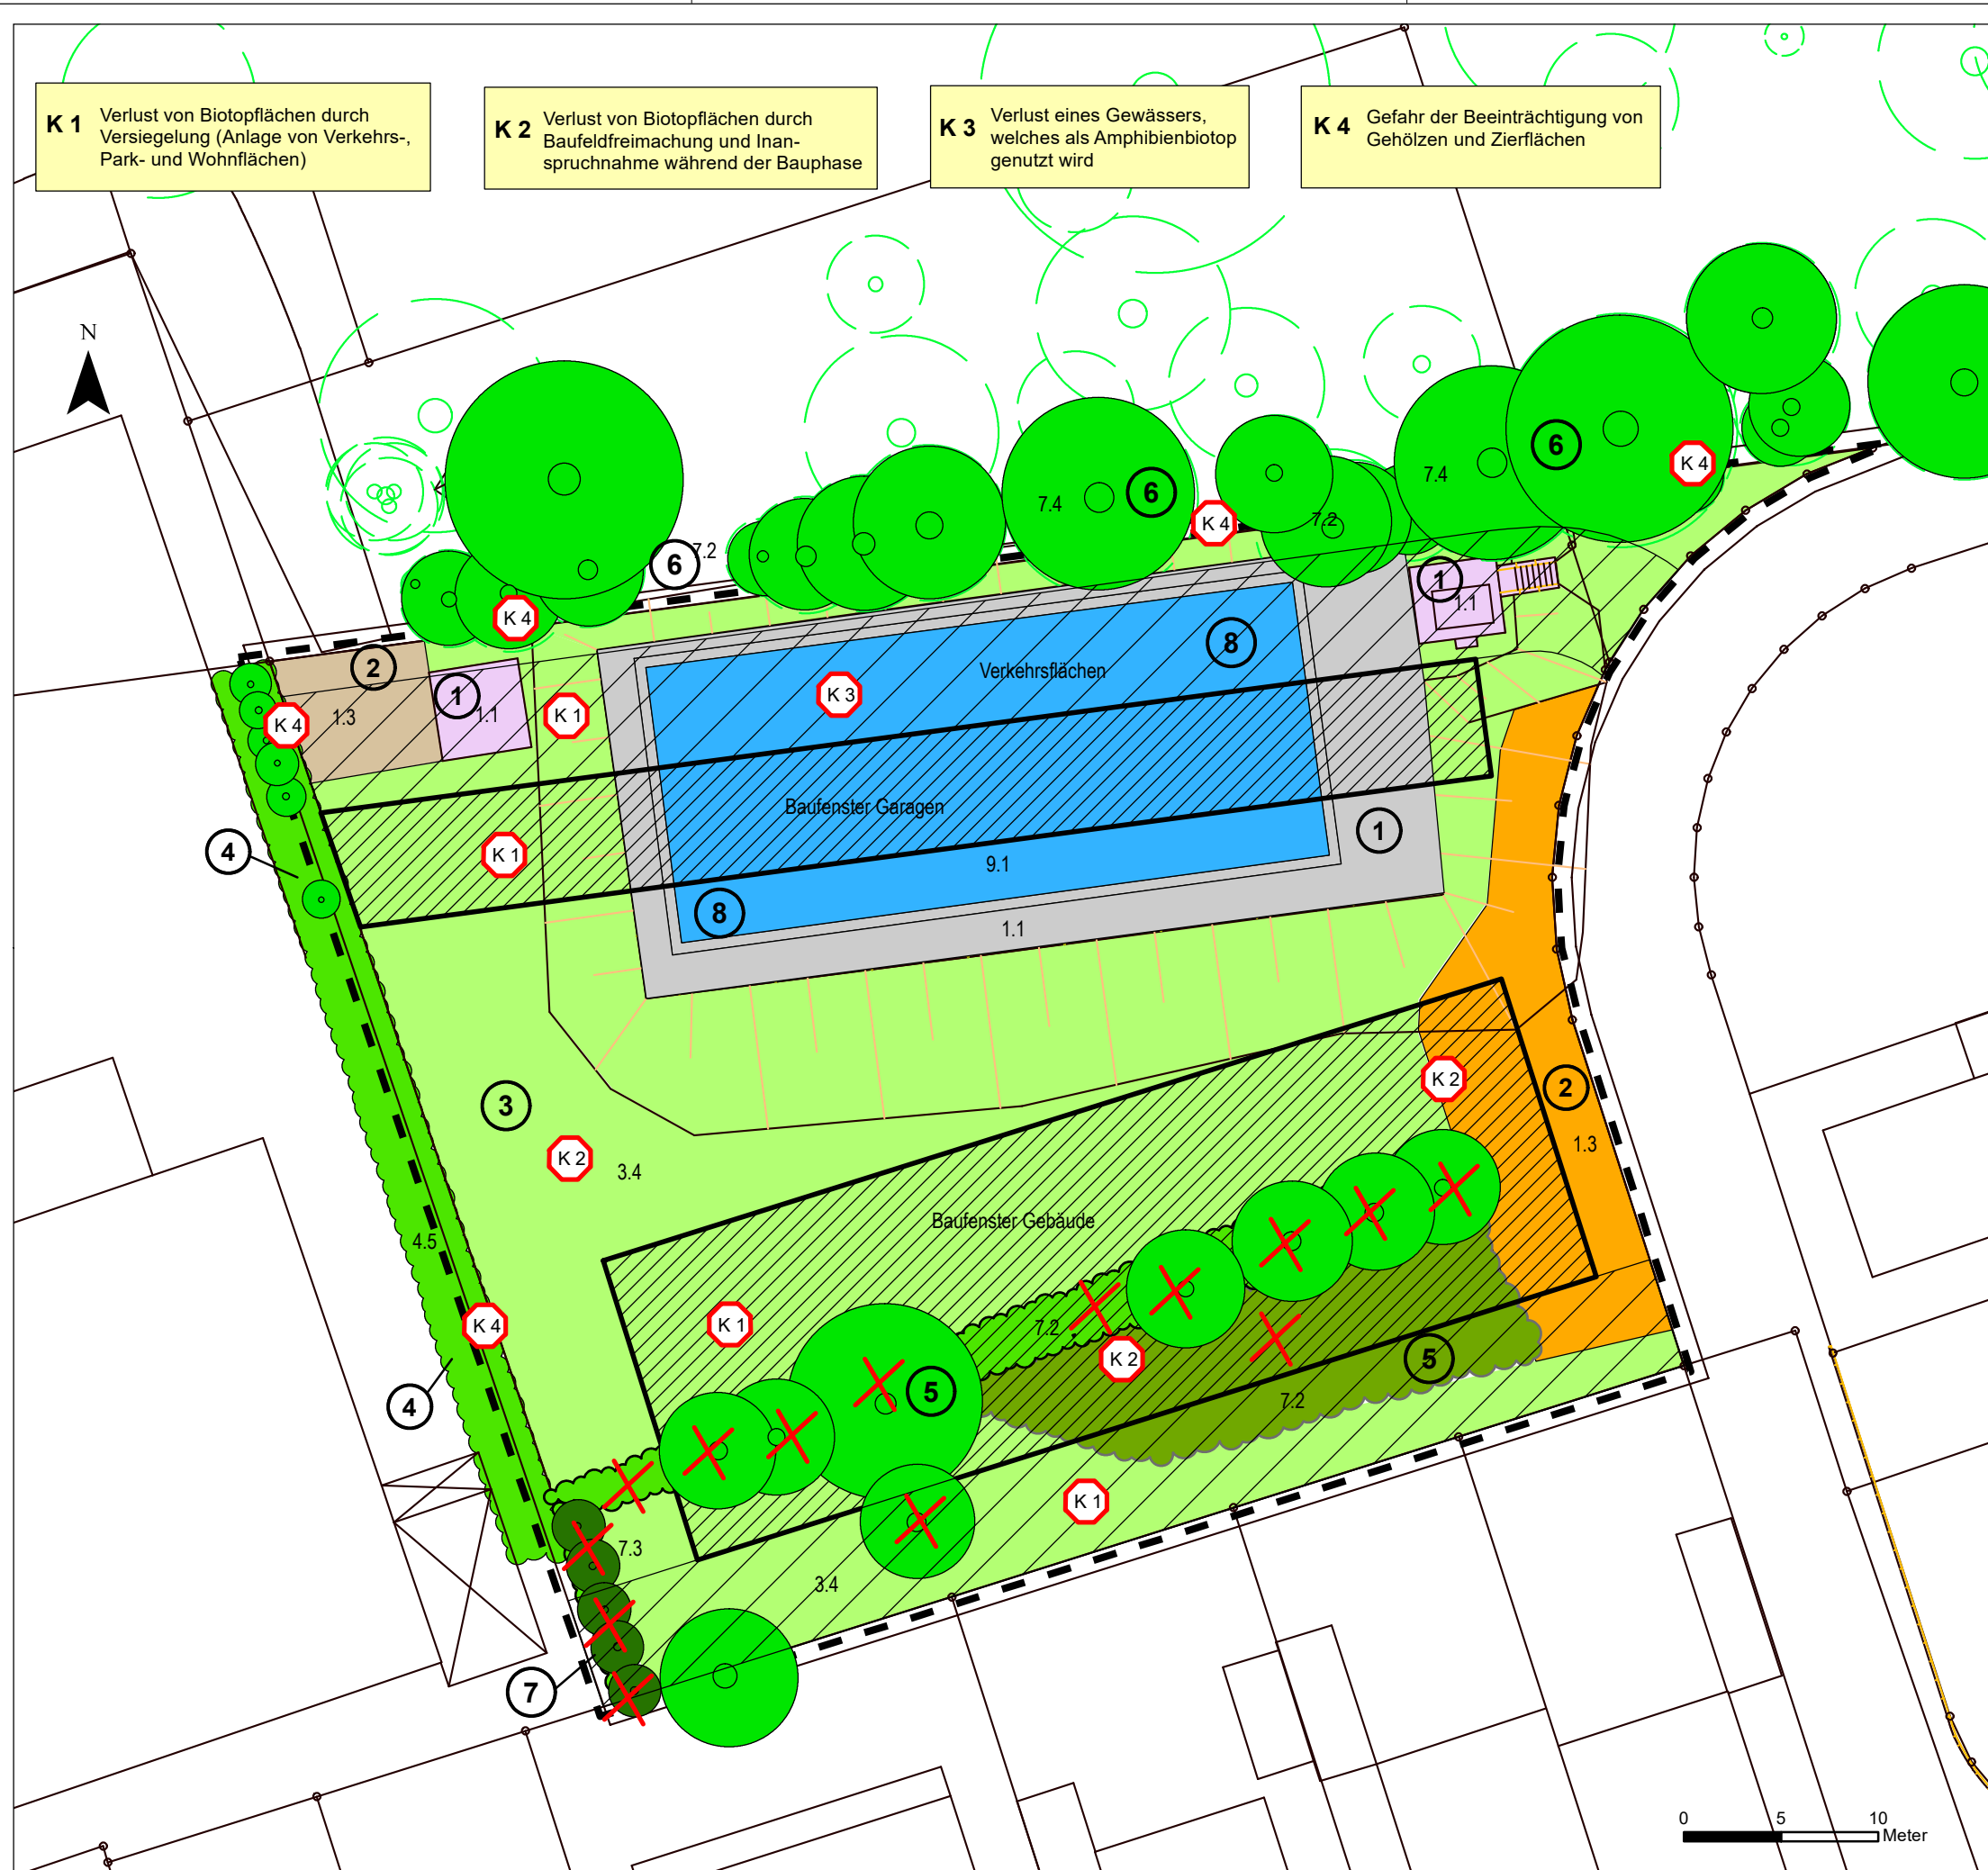
Bestand

Biototypen innerhalb des Untersuchungsraumes

Planung

K 1 Verlust von Biotopflächen durch Versiegelung (Anlage von Verkehrs-, Park- und Wohnflächen)

K 2 Verlust von Biotopflächen durch Baufeldfreimachung und Inanspruchnahme während der Bauphase

K 3 Verlust eines Gewässers, welches als Amphibienbiotop genutzt wird

K 4 Gefahr der Beeinträchtigung von Gehölzen und Zierflächen
